**SEÑORA JUEZA SEGUNDO DE COACTIVA DE LA MUY MUY ILUSTRE MUNICIPALIDAD DE GUAYAQUIL.-**

**1.-)** He procedido con la diligencia pericial ordenada por el JUZGADO SEGUNDO DE COACTIVA de la Muy Ilustre Municipalidad de Guayaquil, que Usted representa, esto es el peritaje y avalúo del bien inmueble identificado con EL CODIGO CATASTRAL MUNICIPAL #10-0015-010-0-0-0 y embargado dentro de la presente causa por Deuda Impuestos Prediales Urbanos y otros. Bien inmueble embargado que está compuesto por solar tipo esquinero signado con el número 10 de la manzana número 15 de la parroquia NUEVE DE OCTUBRE del cantón Guayaquil de la provincia del Guayas. Bien inmueble que está formado por un solar esquinero y una edificación de seis niveles de estructura de hormigón armado y que de acuerdo al departamento de catastro, esta signado con el número #10 de la manzana número #015 de la parroquia Nueve de Octubre, del cantón Guayaquil de la provincia del Guayas. Bien inmueble que también se lo identifica con la FICHA CATASTRAL 135302. A continuación se lo describe:

**3.-) AVALUO DEL BIEN INMUEBLE.-** conocidas las características del predio, su ubicación así como su estado de conservación (88%) del ed

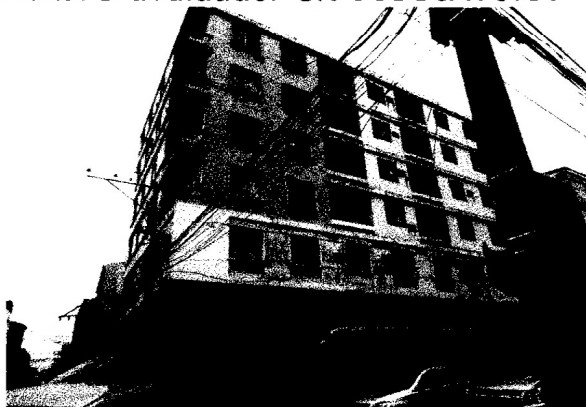
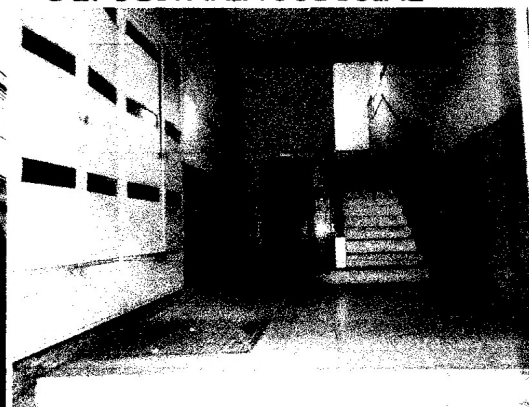
Se deja constancia a usted señor Juez que al predio ubicado en la esquina Noreste de la intersección de la calle José de Antepara y Vélez se encuentra descuidado en la pintura de las fachadas, así como de los soportales. Así también se deja constancia que en el soportal se apreciaron 13 columnas de sección circular revestidas de muran glas de color verdoso al igual que parte de la fachada de la planta baja.

VISTA DEL EDIFICIO PERICIADO EN ESTE PROCESO, EN LA FOTO DE LA DERECHA SE APRECIA EL HALL E INGRESO EN LA PLANTA BAJA. LOCALES COMERCIALES Y OFICINAS.
