JUICIO COACTIVO No. 04-00021-2005  
CÓDIGO CATASTRAL No. 22-0041-009

TIPO DE INMUEBLE: Solar y edificación

DIRECCIÓN: Solar y edificación, manzana 41, solar 9  
Calle 6 de Marzo (Avenida 2 S.E.) No. 4209  
y Rosendo Avilés (Calle 37 S.E.), esquina.

### INFORME DE AVALÚO

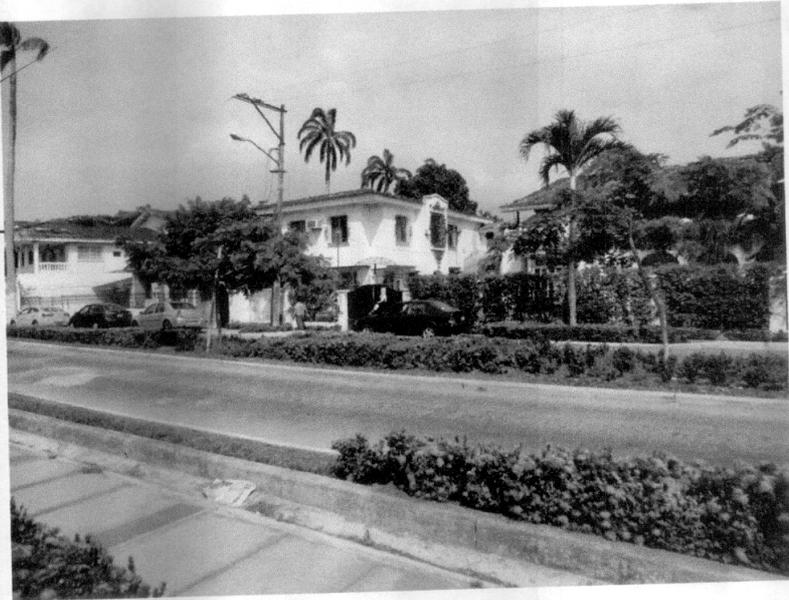
Destaca por los arcos de la galería de planta baja, terraza tipo balcón cubierto y generoso retiro frontal respecto a la línea de lindero por ambas calles.

Fachada principal Calle 6 de Marzo

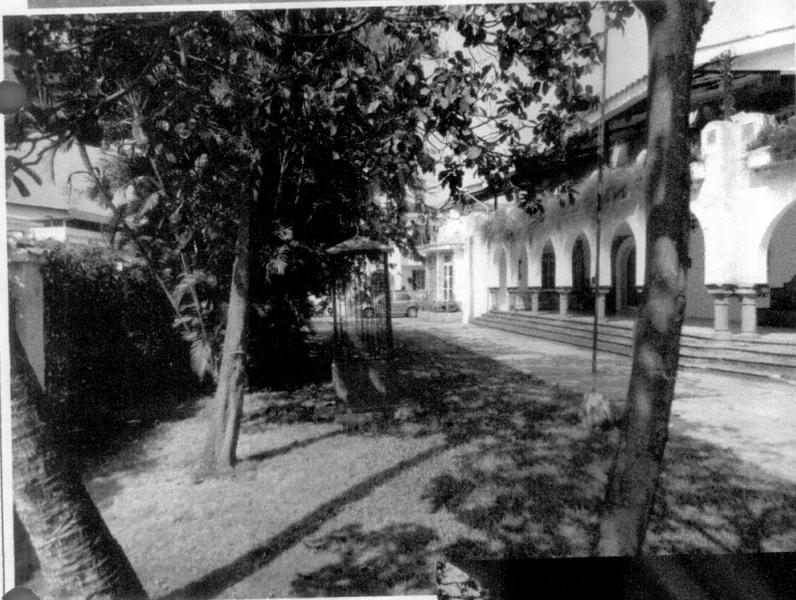
Interior del predio esquinero

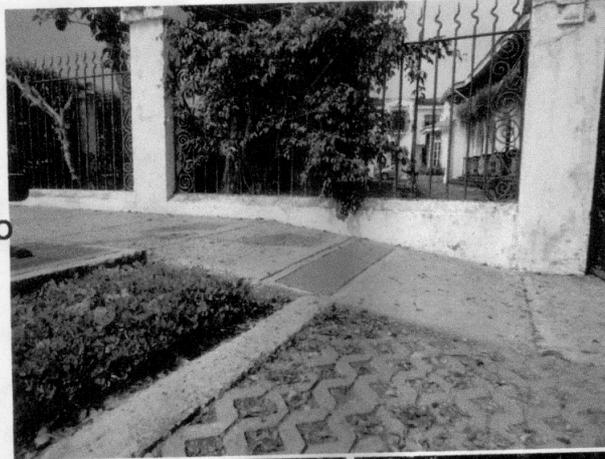
DE ESTE LADO LA  
CALLE 6 DE MARZO  
(MÁS ALTO)

DE ESTE LADO LA CALLE  
ROSENDO AVILÉS  
(MÁS BAJO)

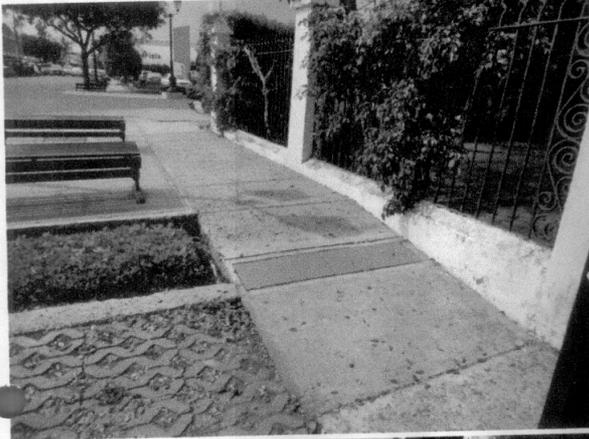
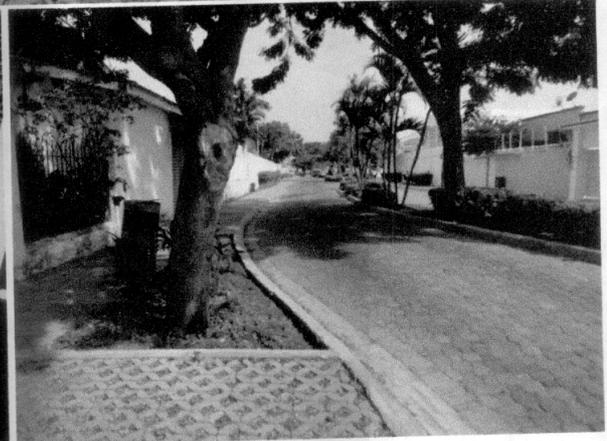
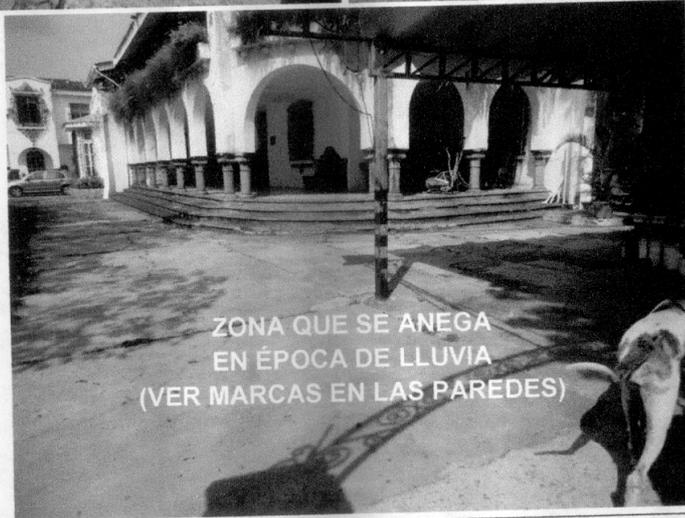
La zona es propensa a inundaciones en la época de invierno, las aguas lluvias van en dirección ESTE a OESTE por la Calle Rosendo Avilés, de tal modo que las agua lluvias confluyen en la esquina con la calle 6 de Marzo, que además está más alta que la Calle Rosendo Avilés, anegando de agua toda la esquina en aproximadamente treinta y cinco centímetros, y cuyo escurrimiento requiere de aproximadamente cinco horas, para volver a su estado normal, provocando las consabidas molestias a sus ocupantes o residentes.

ZONA QUE SE ANEGA  
EN ÉPOCA DE LLUVIA  
(VER MARCAS EN LAS PAREDES)
